Gemeinde Gitschtal

NIEDERSCHRIFT

zum öffentlichen Teil der
Gemeinderatssitzung

Sitzung am: 25.02.2021
Ort: Gemeindeamt Gitschtal, Kultursaal
Beginn: 19:00 Uhr **Ende:** 21.50 Uhr

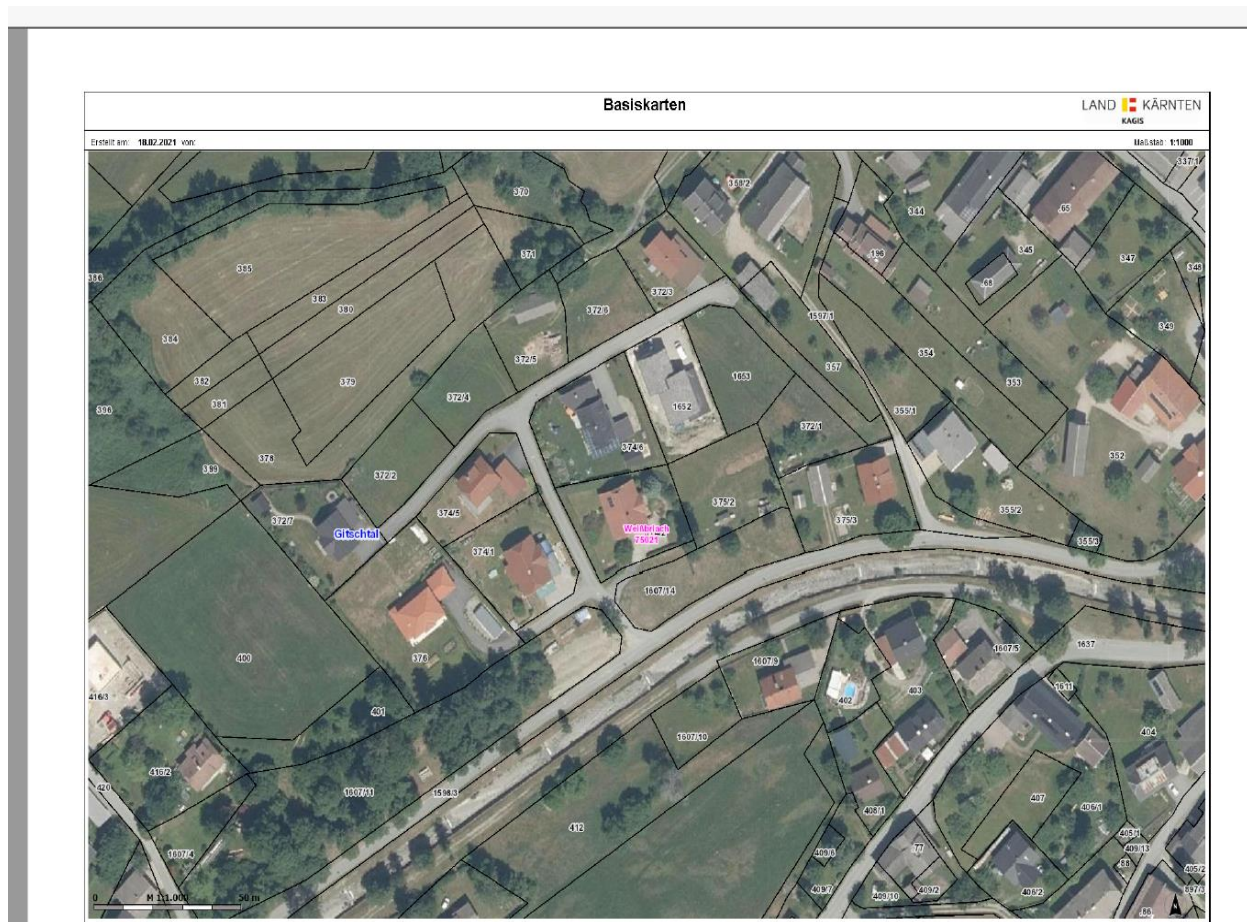
Tatsächliche Bebauung:

Tatsächlich besteht die Widmung – „Bauland Wohngebiet Aufschließungsgebiet“. Diese Widmung wurde zur damaligen Zeit nicht mit Gemeinderatsbeschluss in „Bauland Wohngebiet“ umgewidmet. Im Zuge der Erarbeitung des neuen Flächenwidmungsplanes wurde dieser Missstand korrigiert.

Diverse Bauvorhaben sind mehr oder weniger von Anfang an nicht der Verordnung entsprechend genehmigt wurden.

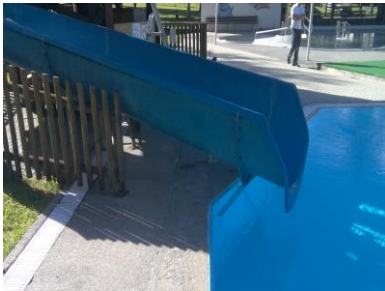
Bild1

- Festgestellte Mängel:**
1. Es liegt kein Logbuch vor.
 2. Die Ausführungsanalyse gemäß ÖNORM EN 1069-1:2017 + A1 2019 Abschnitt 6.2 – 6.2.2 ist nicht vorhanden.
 3. Die Konstruktionsunterlagen gemäß ÖNORM EN 1069-1:2017 + A1 2019 Abschnitt 6.2.3 sind nicht vorhanden.
 4. Die Statik von der gesamten Anlage fehlt. Weiters sind keine Unterlagen über die Fundamentausführung vorhanden.
 5. Der Auslaufteil ragt zu weit in das Becken. Der Auslaufteil ist nicht gemäß ÖNORM S 4720:2012 Abschnitt 4.5 ausgeführt (**Bild 1, Bild 2**).
 6. Der Eintauchbereich im Becken ist nicht gekennzeichnet bzw. abgegrenzt (**Bild 3, Bild 4**).

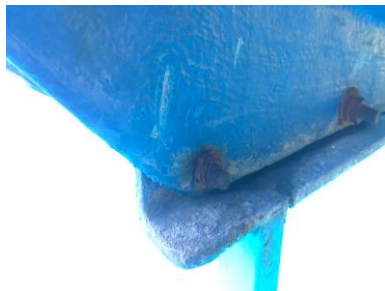
Bild5

7. Teilweise fehlen bei der gesamten Anlage bei den Verschraubungen die Beilagscheiben bzw. die Verschraubungen fehlen. Darüber hinaus weisen die Verschraubungen teilweise Korrosionsstellen auf bzw. die Schraubenköpfe wurden nicht ordnungsgemäß versenkt (**Bild 5 – Bild 12**).

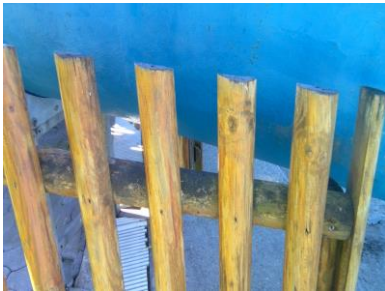
Bild13

8. Der Holzzaun, welcher die Anlage umgibt, weist einen allgemeinen schlechten Zustand auf (morsch, scharfkantig, beschädigt, Absplitterungen und Halsfangstellen zwischen den senkrechten Füllelementen, **Bild 13 – Bild 15**).

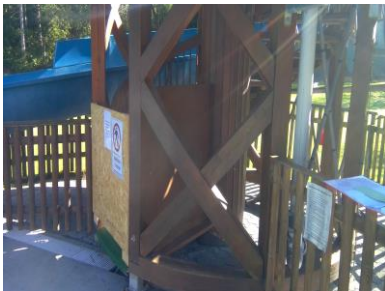
Bild16

9. Ein Bereich zur Unterkonstruktion ist nicht vollständig abgesichert (**Bild 16, Bild 17**).
10. Der Zugang (Wendeltreppe) sowie das Auslaufelement der Wasserrutsche ist mit geeigneten Mitteln zu verhindern, wenn die Wasserrutsche nicht in Betrieb ist.

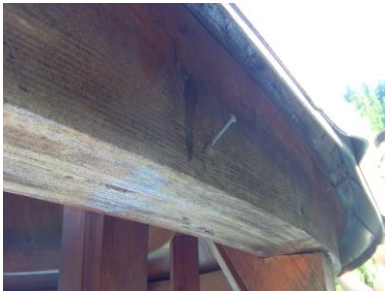
Bild19

11. Die gesamte Anlage weist teilweise lose Verschraubungen bzw. lose Winkel auf. Weiters sind teilweise die Schraubengewinde zu kurz und dadurch werden die Muttern nicht vollständig aufgenommen (**Bild 18 – Bild 23**).

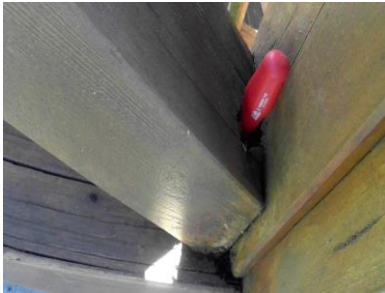
Bild25

12. Die Holzelemente vom Turm weisen zahlreiche morsche Stellen auf (**Bild 24 – Bild 33**).
13. Im Bereich vor der Wendeltreppe fehlt bei der Überlaufrinne die Abdeckung (**Bild 34**).

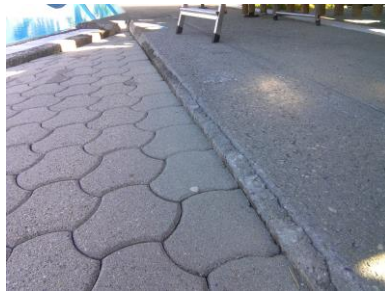
Bild35

14. Im unmittelbaren Bereich von der Wasserrutschenanlage befinden sich zahlreiche scharfkantige Stolperstellen (**Bild 35, Bild 36**).
15. Die Unterseite der Rutschenkonstruktion muss im Bereich des Zugangs zu der Wendeltreppe, bis auf eine Höhe von min. 2,20 m deutlich sichtbar (kontrastiert) stoßdämpfend abgedeckt werden (**Bild 37**).

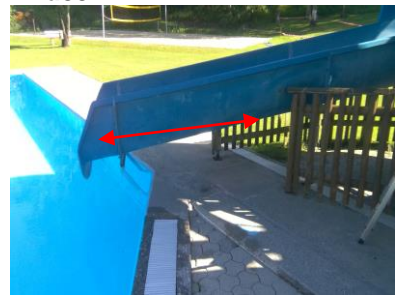
Bild39

16. An beiden Seiten vom Auslaufbereich fehlen die Abgrenzungen. Darüber hinaus wurde die vorhandene Abgrenzung (Zaun) im Auslaufbereich zu dicht zu den Rutschelementen positioniert (**Bild 38, Bild 39**).

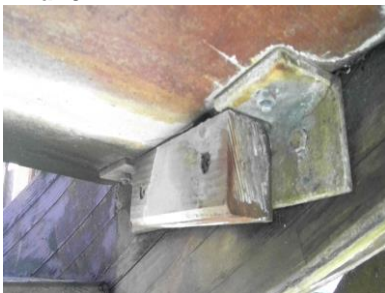
Bild40

17. Teilweise sind die Trittstufen locker. Weiters fehlen bei den Winkelementen der Trittstufen teilweise die Beilagscheiben **(Bild 40)**.
18. Die beiden Hinweisschilder des Herstellers mit den Rutschenhinweisen am Zugang zu der Wendeltreppe und im Rutscheneinsitzbereich sind nicht vorhanden.

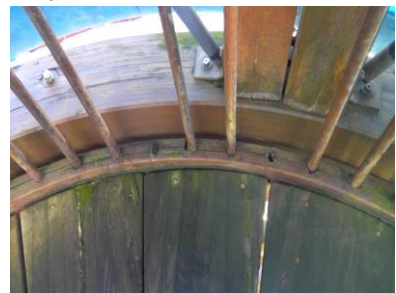
Bild42

19. Die Absturzsicherungen (Brüstungen) unterschreiten teilweise die Mindesthöhe von 1 m.
20. Teilweise fehlen bei den Absturzsicherungen (Brüstungen) die senkrechten Füllelemente. Weiters sind die senkrechten Füllelemente teilweise nicht ordnungsgemäß befestigt (derzeit verdrehbar). Darüber hinaus weisen die senkrechten Füllelemente teilweise einen allgemeinen schlechten Zustand auf **(Bild 41, Bild 42)**.

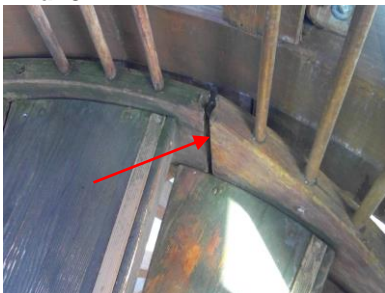
Bild43

23. Teilweise liegen die Winkelemente nicht vollständig an der Holzkonstruktion auf.
24. Ein Abschnitt von den Seitenwangen der Treppe ist nicht miteinander verbunden **(Bild 43)**.

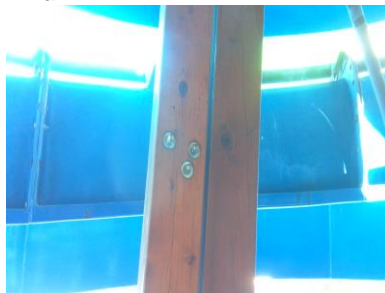
Bild44

25. Zwischen zwei senkrechten Holzträgern befindet sich eine Fangstelle für die Finger **(Bild 44)**.
26. Der Handlauf von der Treppe ist teilweise abgesplittert **(Bild 45)**.

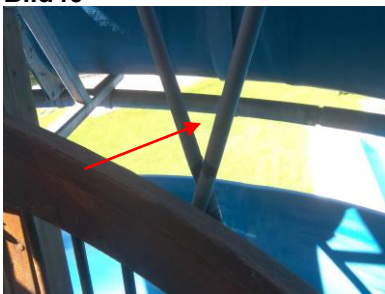
Bild46

27. Die Querstreben der Konstruktion bilden teilweise Halsfangstellen **(Bild 46)**.
28. Die Holzkonstruktion weist teilweise Risse auf **(Bild 47, Bild 48)**.

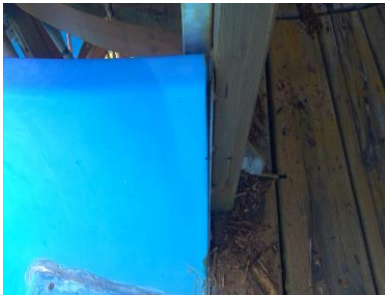
Bild50

29. Die gesamte Turmanlage ist instabil.
30. Das Rutscheneinsitzelement ist nicht ordnungsgemäß mit der Turmanlage verbunden (**Bild 49, Bild 50**).
31. Die Querstange im Einsitzbereich / Startbereich ist nicht gemäß den Anforderungen der ÖNORM EN 1069-1:2017 + A1 2019 ausgeführt (**Bild 51**).

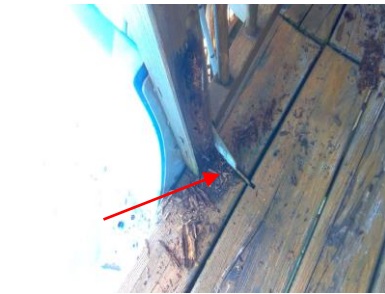
Bild53

32. Ein Metallelement bildet im Einsitzbereich / Startbereich eine Stolperstelle (**Bild 52**).
33. Im Einsitzbereich befinden sich mehrere Fangstellen für die Finger (**Bild 53, Bild 54**).

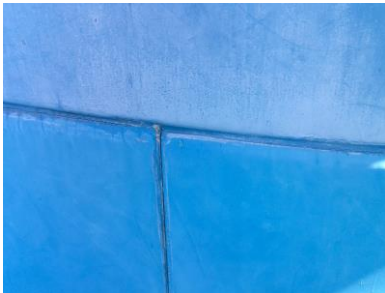
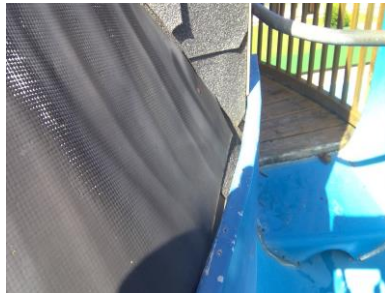
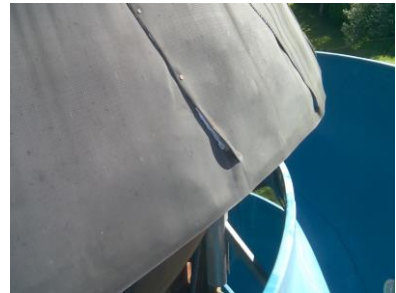
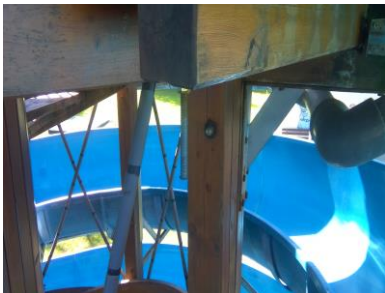
34. Sämtliche Fugen zwischen den Rutschenelementen weisen einen schlechten Zustand auf (**Bild 55**).
35. Der Freiraum (hindernisfreier Bereich) während des Rutschvorganges zwischen Rutschelementen und der Turmkonstruktion ist nicht gegeben. Weiters ragen Nägel und Schraubengewinde in den Freiraum. Darüber hinaus befinden sich im Freiraum zahlreiche Fangstellen für Körperteile (**Bild 56 – Bild 59**).

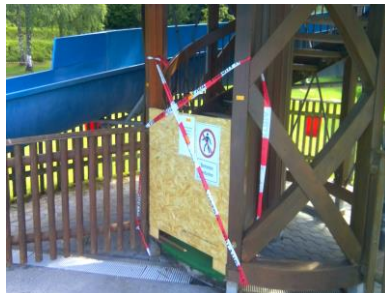
Bild60

36. Teilweise fehlen bei den Auflagern / Haltebügeln von den Rutschenelementen die Schrauben (**Bild 60**).
37. Die Rutschenelemente weisen teilweise Absplitterungen auf (**Bild 61**).

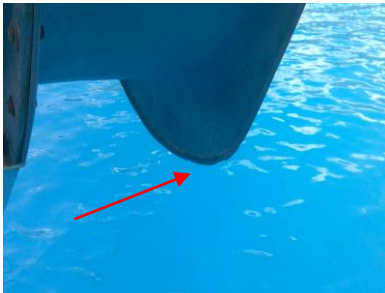
Bild62

38. Die Metallelemente weisen teilweise Korrosionstellen auf.
39. Teilweise liegen die Konstruktionselemente nicht vollständig auf den Auflagern auf (**Bild 62**).

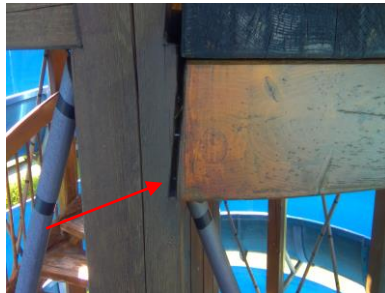
Bild63

40. Die Rutschenelemente liegen an den Auflagern bzw. Halterungen nicht vollständig an (**Bild 63**).
41. Teilweise sind die Schweißnähte der Metallelemente gebrochen.

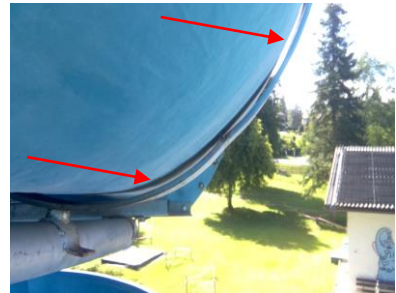
Bild64

42. Der Beckenboden im Auslaufbereich / Eintauchbereich weist diverse Absplitterungen bzw. Beschädigungen auf.
43. Im Auslaufbereich ist das Auflager von den Rutschelementen nicht ordnungsgemäß ausgeführt bzw. montiert. Es ist ein Nachweis zu erbringen, ob das Auflager die statischen und konstruktiven Erfordernisse erfüllt (**Bild 64**).

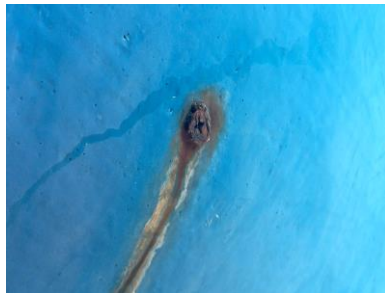
Bild66

- a) Name und/oder Symbol und Anschrift des Herstellers, Vertreibers, Importeurs oder Aufstellers;
 - b) Bezeichnung;
 - c) Jahr der Installation.
48. Das Rohr für die Wasserzuführung ist nicht ordnungsgemäß befestigt (**Bild 66**).

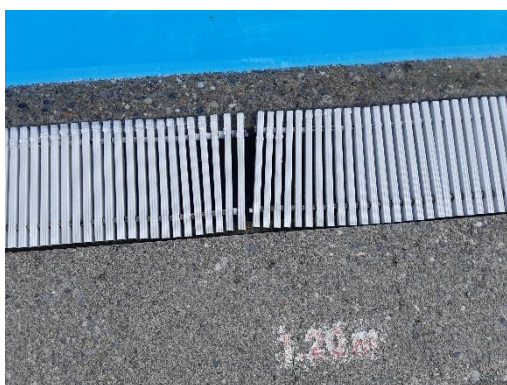
3. Die Erste-Hilfe Ausbildungen sind abgelaufen, diese sind zu erneuern und nachzureichen.
4. Mehrere Überlaufgitter weisen Beschädigungen auf.

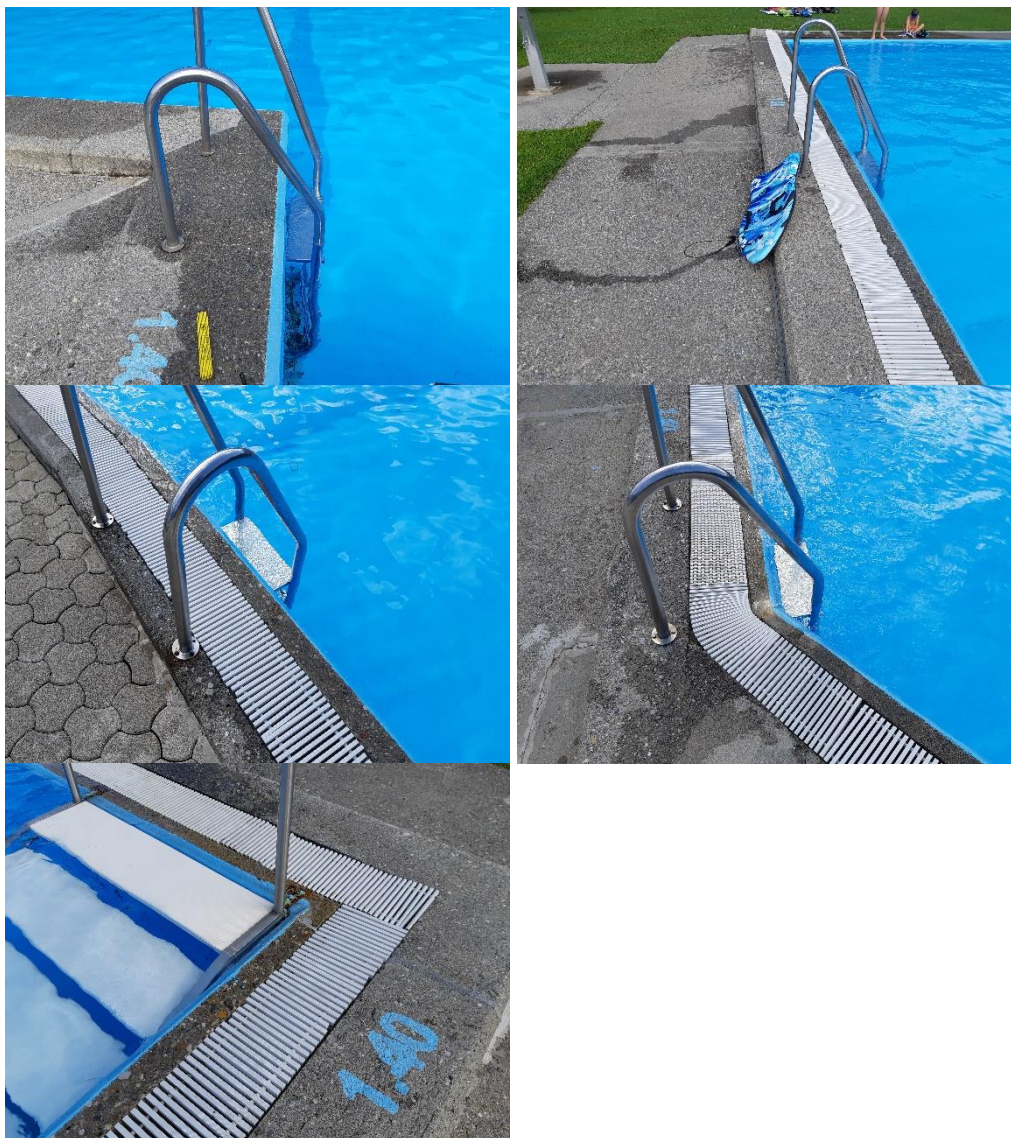
8. Die Einstiege entsprechen nicht der ÖNORM EN 13451-2 (Spalten und Fangstellen). Darüber hinaus ist das Unterschwimmen der letzten Einstiegstreppe zu verhindern.

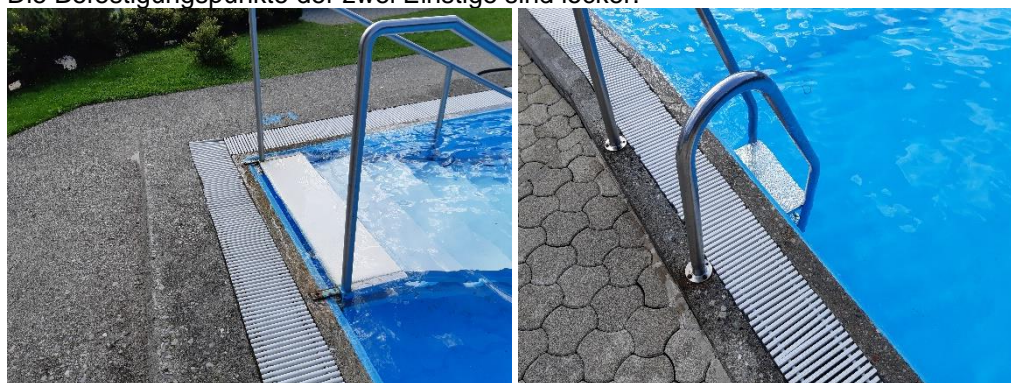
9. Die Befestigungspunkte der zwei Einstige sind locker.
